# 熊本地震後の歴史遺産等と復興調査レポート

NPO 研究機構ジオセーフ会員 石貫 國郎

## 1. 復興調査の概要

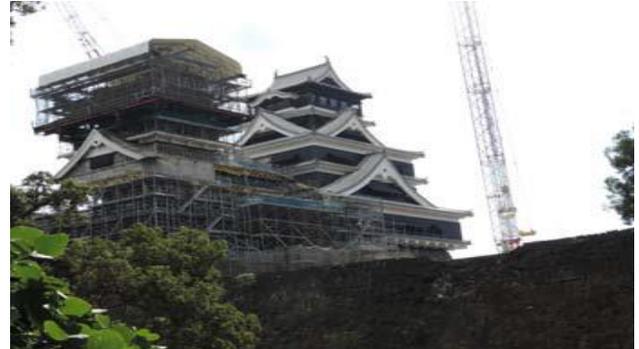
写真 1 加藤神社からの工事中の小天守と大天守

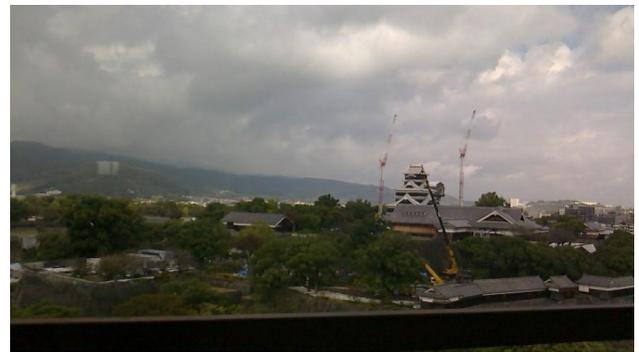
熊本駅を出発、午前中は熊本県民、いや日本中の人々が被災の状況を見て悲鳴を上げた「熊本城の復興の様子」をみるために熊本市役所の 14 階展望所に上がった。2 基の大型クレーンが配置され着実に復旧が進んでいる天守閣をみる事ができた。

写真 2 熊本城の復旧状況(市役所 14 階展望室)

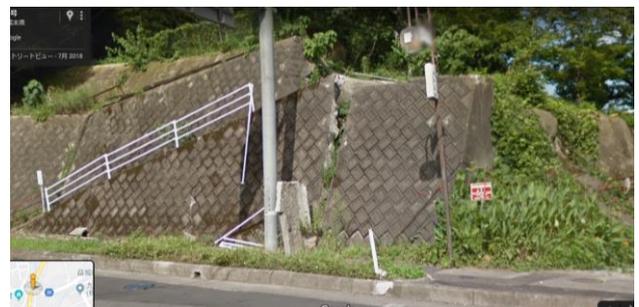
立野ダム建設現場に行く途中、2 回も震度 7 の地震を観測した益城町の被災後と復興状況を視察した。平成 28 年 12 月「益城町復興計画」に基づき実施計画により復興を進めているところである。視察は、熊本地震で避難者最大約 1350 人が身を寄せた益城町総合体育館の建替え復旧状況と道路沿いに震災後そのままに倒壊寸前のような状態で残された擁壁が痛ましく見えた。

写真 4 益城町の被災した擁壁(出展/Google)

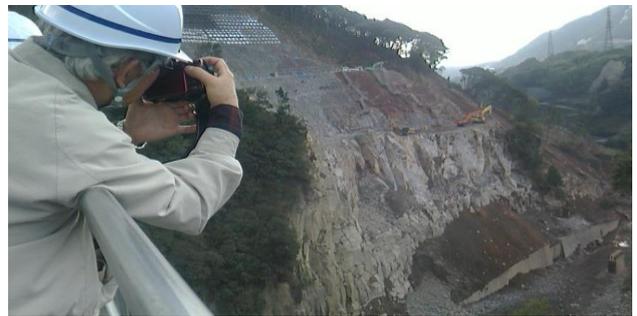
立野ダム建設事務所の方から立野ダムは、白川沿川の洪水被害を防ぐことを目的とした洪水調節専用ダム（流水型ダム\*）で、昭和28年6月洪水と同程度の洪水を安全に流すことを目指して、基準地点である代継橋地点における基本高水のピーク流量 3,400m<sup>3</sup>/s を、立野ダムにより 400m<sup>3</sup>/s の洪水調節を行い、計画高水流量 3,000m<sup>3</sup>/s に低減し、洪水被害の防止又は軽減を図る目的で建設を進めている、と説明があった。なお「流水型ダム」とは洪水調節のみを目的とするダムで、現在の川の高さとほぼ同じ高さに放流する穴を設置し、平常時には流水の貯蓄を行わないダムのことだそうだ。

写真6 立野ダム建設現場の状況

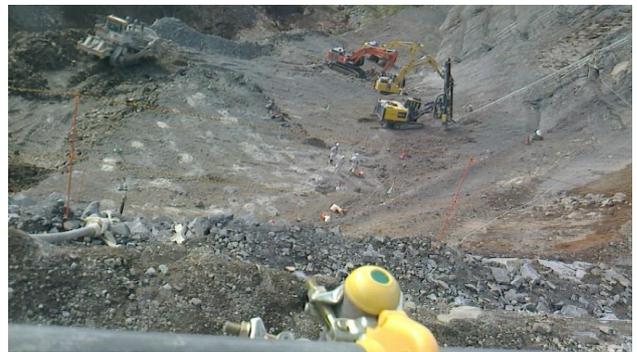
また建設現場では「立野ダム建設現場は24時間体制で工事を実施していること、両岸の岩盤掘削は交互に発破で行うなど、工事の安全を見極めつつも早期の建設完了に向けた様々な技術的取り組みを行っている」、さらに止水のためのリムトンネル設置など阿蘇山系の水対策には細心の注意を払い確実な技術と施工方法をとっていることなどを伺った。それにしてもダム建設現場は深い谷と聳え立つ岩群に圧倒された。

写真7 立野ダム建設現場の状況

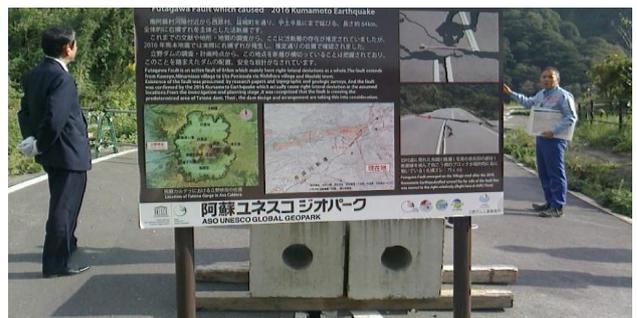
案内板には、立野ダムは調査・計画時点からこの地点を断層を横切っていることは把握されており、このことを踏まえたダムの配置、安全な設計がなされていると記されている。また、阿蘇ユネスコジオパークは2014年9月、第6回世界ジオパークユネスコ国際会議にて、世界ジオパークネットワークに認定加盟した。認定期間は2014～2018年の4年間。2019.2再認定され2019～2022年までとなった。

写真8 活断層による道路の横ずれ状況

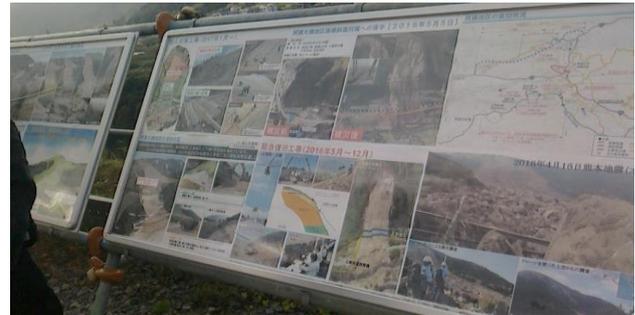
写真 10 復旧工事の状況説明案内板

阿蘇大橋は、平成 28 年 4 月の熊本地震による大規模な斜面崩壊で通行不能となった。当初、阿蘇大橋の崩落は斜面崩壊が原因で発生した、と報道があったが、その後の土木学会の調査で「地震による地盤のずれで橋のアーチ部が圧縮され崩落した可能性が高い」との見解がだされている。この橋の災害復旧は国が熊本県からの要請を受け、道路法に基づく国の権限代行業業で元の場所から 600m 下流に架け直しており 2020 年度の全線開通を目標に 24 時間体制をとり急ピッチで旧工事を進めている、と伺った。阿蘇大橋の復旧現場と斜面崩壊現場を目の当たりにしてあらためて被災の大きさを知った。なお、この斜面崩壊や阿蘇大橋の崩落で大学生 1 名が尊い命を落としていることも忘れてはならない。

この阿蘇大橋の架かる国道 325 号は、阿蘇山観光の玄関口であり、重要な観光ルートとしても早期の交通確保が望まれている橋でもある。施工の安全と早期の開通を願わざるを得ない。また、この橋の施工箇所(立野峡谷)には溶岩からなる崖が露出している柱状節理がある。復旧工事ではこの柱状節理について可能な限り保存する工事施工を行っている、と伺った。大規模な地震災害と自然環境の保全も考慮した施工技術を検討し行われていることを伺い、大変な現場だとつくづく感じた次第であった。

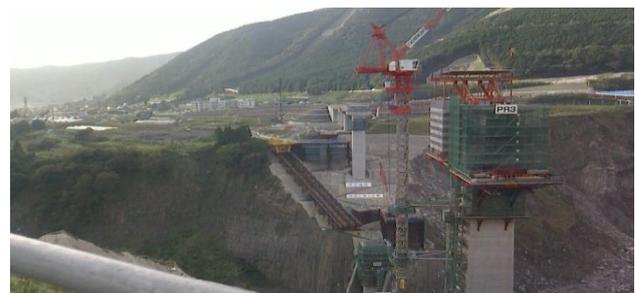
写真 11 復旧中阿蘇大橋左岸側と柱状節理

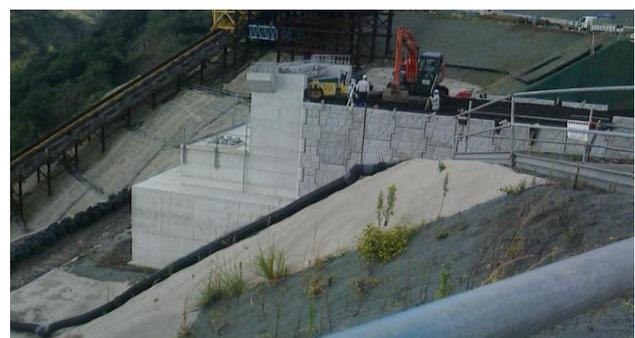
写真 12 復旧中阿蘇大橋右岸側

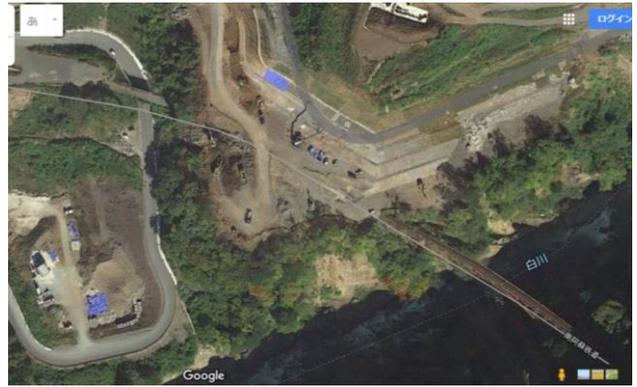
写真14 南阿蘇鉄道の斜面崩落現場(Google)

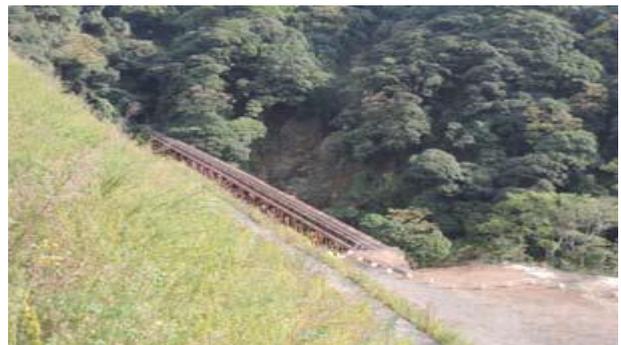
立野橋梁、第一白川橋梁とも被災した。特に第一白川橋梁は損傷が著しいため、残念ながら復旧は橋の架け替えが採択された。

写真15 第一白川橋梁と崩落斜面

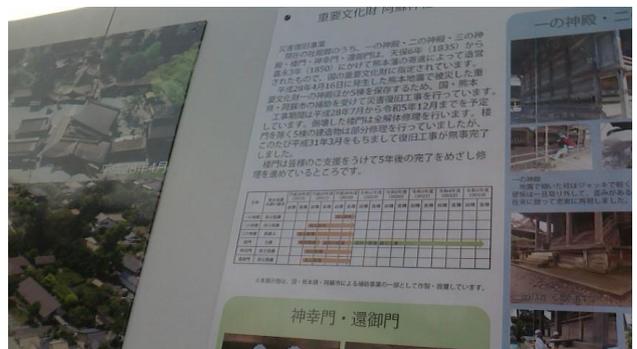
被災した一の社殿ほか5棟の保存するために国、熊本県、阿蘇市の補助を受けて災害復旧工事がおこなわれていた。楼門を除く5棟は部分修理を行い平成31年3月に完了していた。。なお、楼門については、令和5年12月の完了を目指し復旧工事をやっている最中であった。

写真17 災害復旧事業の説明(工程)

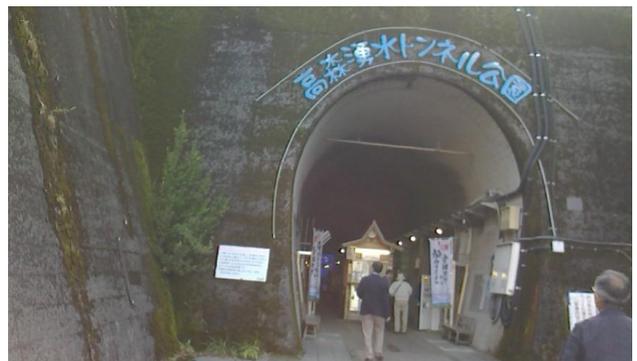
写真19 高森湧水トンネル入り口

昭和48年、高森・高千穂間の鉄道建設が認可がおり高森トンネル(6,480m)の工事が開始された。昭和50年2月、トンネル入り口から約2kmの坑内で毎分36トンの大量出水。同時に町にある8か所の湧水が枯れ、水道が遮断してしまう事態となった。工事は一時中断したが鉄道建設の計画自体が廃止となった。その後トンネル工事の跡地は高森湧水トンネル公園となっていた。現在は、2055mの坑内のうち550mを一般公開されていた。

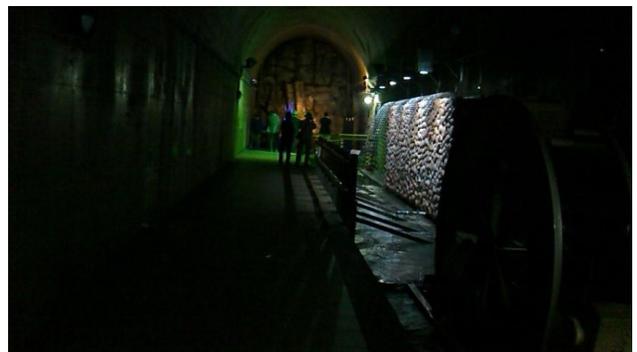
またトンネル内部はいろいろなアトラクションがあり、特に流れる水滴が止まって見えるウォーターパールが不思議だった。会員には是非一度、見学して行って頂きたい場所である。

写真20 トンネル内のウォーターパール

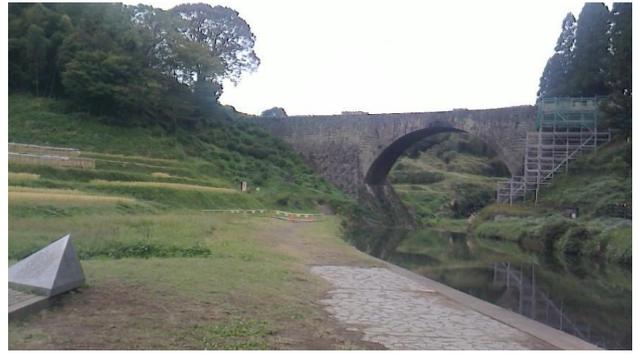
写真 2 1 公園側から見た通潤橋

通潤橋は、江戸時代、水の便が悪く水不足に悩んでいた白糸台地に住む民衆を救うため、肥後の石工たちの持つ技術を用いて建設した石橋である。日本最大級の石造りアーチ水路橋で長さは 75.6m、高さは 20.2m。橋の上部にサイフォンの原理を応用した 3 本の石の通水管が敷設され、現在でも周辺の田畑を潤しておりまた放水は通水管に詰まった堆積物を取り除くために行なわれている。

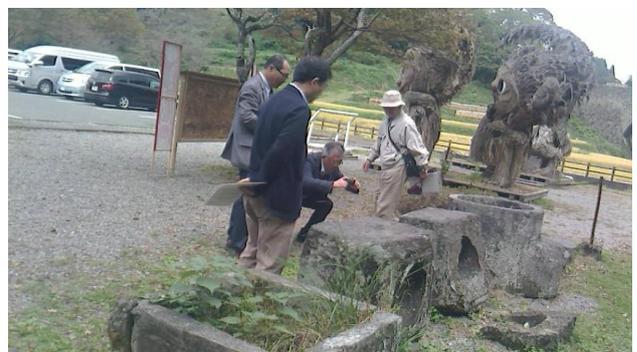
通潤橋にも、この通水管のつなぎには漆喰が使われたことが説明されていた。

写真 2 4 通水管の現物展示

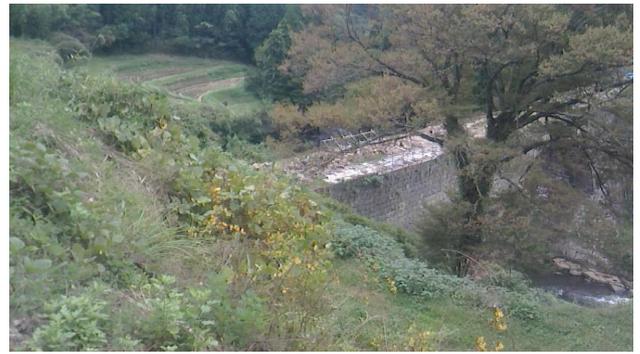
写真 25 岩尾城からみた通潤橋

写真 25 の右上上に岩尾城がある。通潤橋公園のわきを通り岩尾城へと上られる坂道が作られていた。急な斜面で結構辛いのぼりを上がると「二の丸」らしき広場にでる。そこに通潤橋復旧工事の説明案内板があった。本丸はまだ奥にあるらかったが、二の丸からさらに下の水田側に降りて行った。公園の背後からみる通潤橋もまた見ごたえがあった。

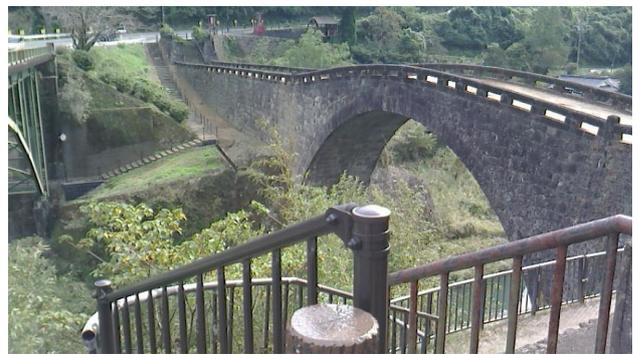
霊台橋は長さ 89.86m、橋幅 5.45m、橋高 16.32m のアーチ橋である。現在の上益城郡嘉島町 - 御船町 - 山都町を通り、宮崎県延岡市へ至る旧藩時代の歴史街道にかかっていた。ここ「船津峡」は難所で、交通の要衝で江戸中期より木橋が架けられたがいずれも流失した。このため種山手永の宇助を棟梁とし総勢 72 人の石工が各地より集められ 1846 年から 1847 年にかけて建設された。この霊台橋は明治時代以降も、昭和 41(1966)年に上流に鉄橋が架かるまで道路橋として熊本と宮崎を結ぶ重要な交通路として利用された。現在は国道や周辺環境の整備で往時の状況を忍ぶことはできないが、物資(人)を安全・安心で確実に運ぶために、石工たちは命を懸けて橋の建設に挑んだんだろうと感激した次第である。是非もう一度、訪れたい橋だった。

写真 28 霊台橋の全景

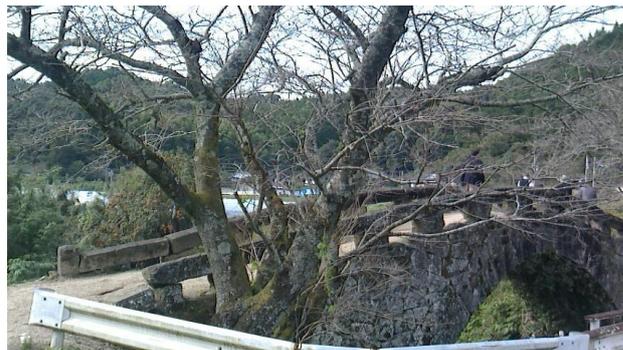
大窪橋は長さ 21.0m、橋幅 2.7m、橋高 6.05m の単一アーチ橋である。

写真3 1 大窪橋の全景

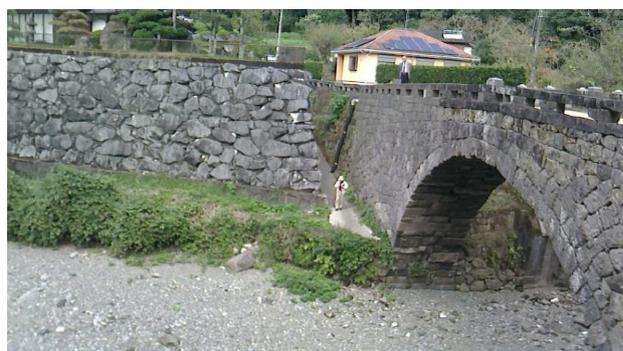
二俣橋は長さ 28.0m、橋幅 3.30m、橋高 8.00m のアーチ橋である。

現地でもみた二俣橋・二俣福良橋は、石積みのきれいな橋であった。またその積み方を河原まで下りてまじかで観察することができた、またその橋を流れる 2 つの川は岩石が多く荒々しい印象を受けた。しかし、合流地点の隅には砂洲が形成されていた。

写真3 3 二俣橋(二俣福良橋)の全景

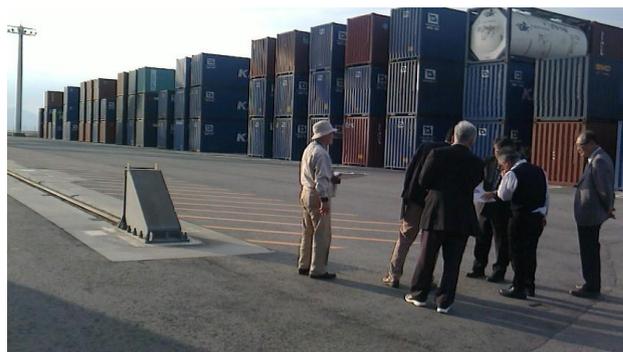
2016年4月14日(前震)、4月16日(本震)に発生した「熊本地震」震度6強により熊本港も被害を受けた。フェリーターミナルの駐車場や臨港道路の沈下・段差、コンテナ岸壁(-7.5m)のクラックとクレーン基礎のクラック、段差などである。液状化も発生した。

写真35 熊本港の災害施設復旧状況の確認

港湾貨物の流通を確保するためすぐに応急復旧に入ると同時に、地震で被害あっている市民等に対して岸壁を利用九州地方整備局所有船による飲料水の提供を開始した。地震で被害にあっている市民や各地に緊急物資を配給・支援されたという。震災直後のできることをやる、とても素晴らしいことだと感じた。また、熊本市内が発生した瓦礫等の受け入れと処分も実施したと聞いた。地震等による被災後は家屋や家財、流木等ゴミとなった廃棄物がたくさん発生する。この処分は大変な作業を伴うとともに保管場と同時に異臭等の発生もある、その対策をしてくれる、こんなうれしいことはないをつくづく感心をさせられた。

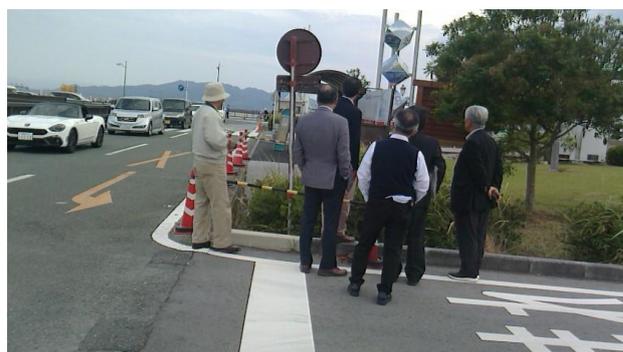
調査終了間際、バス停留所を案内して頂いた。なんとそこには、地震により沈下したままの状態が残されていた。後世に熊本地震を伝える施設として残せたら、という思いが走った。

写真36 熊本バスストップ背後の沈下状況確認
